Guía de Establecimientos Accesibles

Ayuntamiento de Ciudad Real

2013

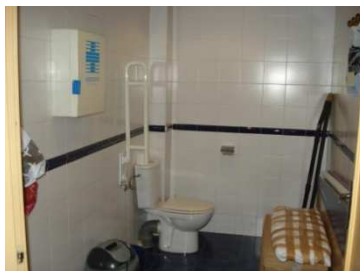
➤ El inodoro está situado a una altura de 41 cm y el mecanismo de descarga a 76,5 cm. Tiene un espacio libre de aproximación frontal de 95 cm de ancho y por el lado derecho de >1,50 m de ancho.

➤ El inodoro dispone de una barra de apoyo abatible en el lado izquierdo, situada a una altura de 90 cm.

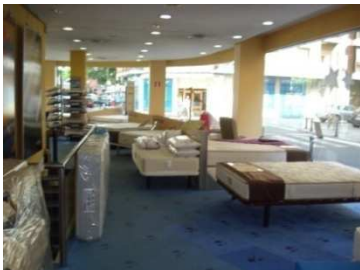
Zona de atención al público

➤ Existe moqueta en toda la sala, anclada al suelo.

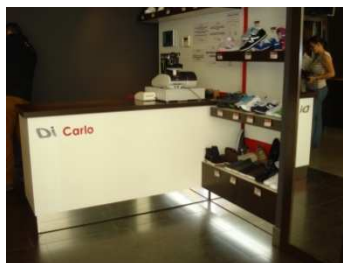
- ➔ El itinerario es accesible. No hay desniveles que dificulten el acceso.
- ➔ El mostrador tiene una altura de 97 cm y debajo no hay un hueco libre que permita la aproximación frontal de una persona en silla de ruedas.

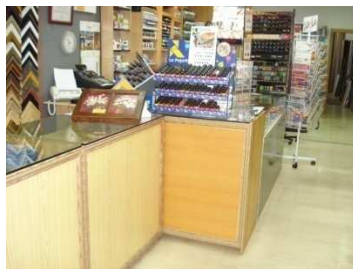
- ➔ El itinerario es accesible. No hay desniveles que dificulten el acceso.
- ➔ El mostrador tiene una altura de 97 cm y debajo no hay un hueco libre que permita la aproximación frontal de una persona en silla de ruedas.

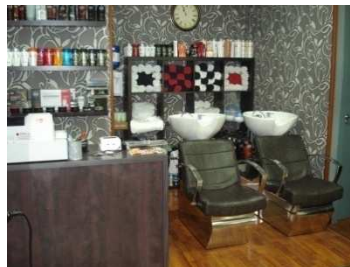
- ➔ El itinerario es accesible. No hay desniveles que dificulten el acceso.
- ➔ El mostrador tiene una altura de 1,05 m y debajo no hay un hueco libre que permita la aproximación frontal de una persona en silla de ruedas.
